作品番号 B-1-2

作品名「水の調べ パート2」

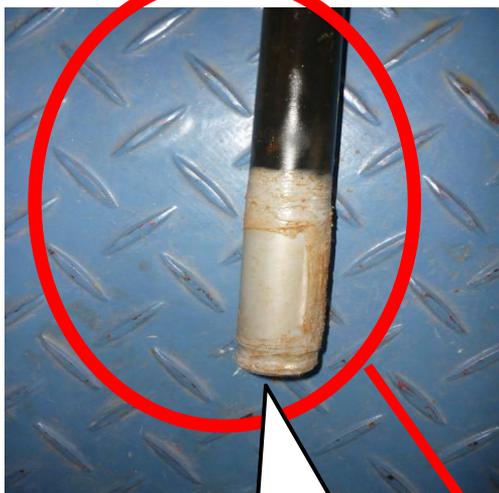
釣竿を直接水に浮かせ液位指示を出す。(フロートと指示部の一体化)

- ※釣りをしている時に誤って竿を落とし、
その際に竿が浮いているのを見て、指示棒
フロートして使えると思いついた!

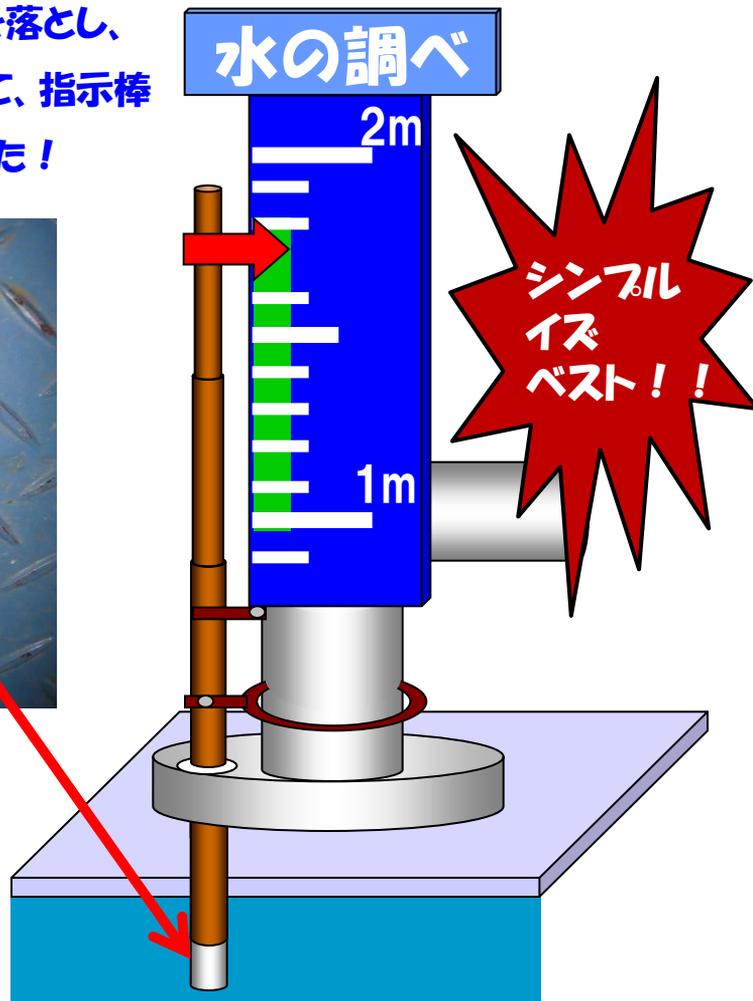
釣竿の穴をシリコンで埋めて浮力を出した

- ・滑車式(水の調べ1)による不具合多発:①ワイヤーが絡まり作動不良
②液面フロートの外れ(ペットボトル)
- ・直接指示式への改善(水の調べ2)
 - *釣竿(フロート+指示棒)の利用(錆や腐食の発生しないカーボン性を使用)
 - *竿の穴を塞ぐ方法:シリコンシーラントを利用
 - ※耐水・耐久性抜群

- 1)構造がシンプルになった→故障「0」
(補修時間:3時間 → 0時間)
